**LAVORI DI COMPLETAMENTO  
DELL'INTERVENTO DI RIQUALIFICAZIONE  
ENERGETICA DELLA SCUOLA PRIMARIA VIDARI  
CUP: I57D18000220004**

**PROGETTO DI FATTIBILITÀ  
TECNICO-ECONOMICA**

**E.01  
RELAZIONE TECNICA E GENERALE**

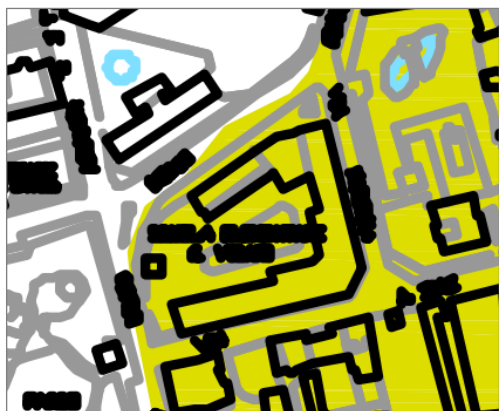
*Estratto della Tavola dei vincoli del PGT*

Come rappresentato nella Tavola dei vincoli del vigente PGT, il complesso scolastico ricade all'interno di un'area tutelata per legge, classificata quale **“Zona di interesse archeologico – areale di ritrovamento”**, ai sensi dell'articolo 142, comma 1, lettera m), del D.Lgs. n. 42/2004, con riferimento all'articolo 32, commi 53, 54 e 55, delle Norme tecniche di attuazione del PTCP della Provincia di Pavia.
